TE / VSC – SCC
Laboratoire de Chimie

Domaine : Chimie analytique	N° VSC-SCC : 20170407 EDMS N° : 1787897
Requérants : Ian Crotty EP-UCM - 164414	Date de réception : 20/03/2017
Objet de la demande: <i>Caractérisation physico-chimique des tubes polyéthylène d'alimentations des gaz des chambres RPC de CMS</i>	
Analyse et rapport réalisés par : Pierre BOLE Date : 07/04/2017	Vérifié par : Benoit Teissandier

Lors de la maintenance des chambres RPC de CMS, les opérateurs ont découvert des fuites, fissures ou cassures des tubes d'alimentations des gaz (photos en annexe 1).

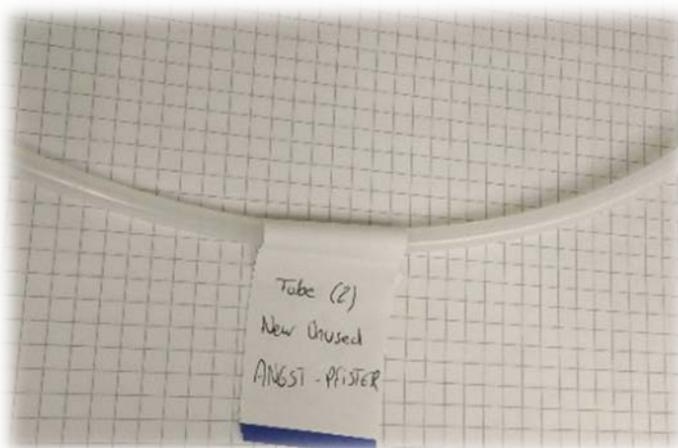
Figure 1: Tube New Unused (gauche) et Tube CH448P5 (droite)

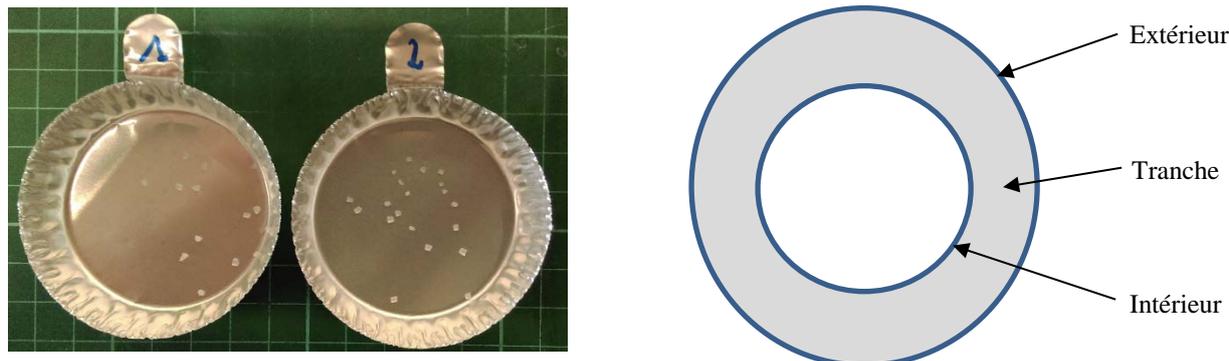
Les échantillons ont été prélevés sur une extrémité de chaque tube sur des zones exemptes de marquage et découpés en morceau de 1-2 mm² pour les mesures de DSC et ATG. En IR-TF, les tubes ont simplement été découpés de façon à analyser l'intérieur, l'extérieur et la tranche.

Figure 2: Echantillon de DSC, ATG (gauche) et IR-TF (droite)

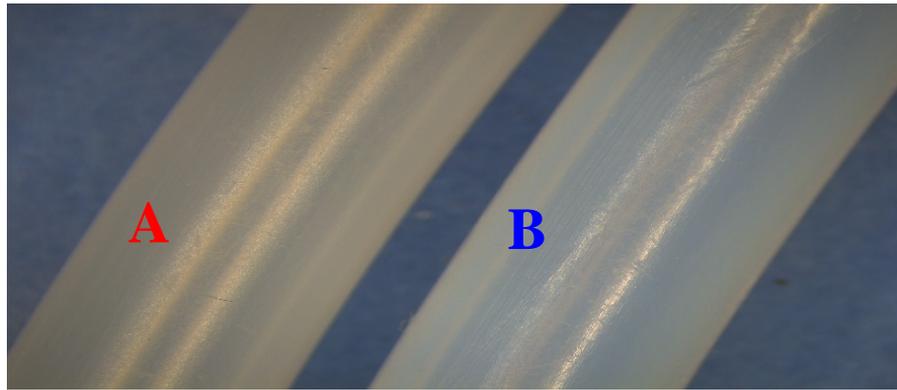
Dans le sachet « New Unused», deux tubes de couleur et de textures différentes étaient présents. Une analyse IR-TF a été réalisée afin de déterminer la nature de ces matériaux.

Figure 3: Les deux tubes de l'emballage "Tube New Unused"

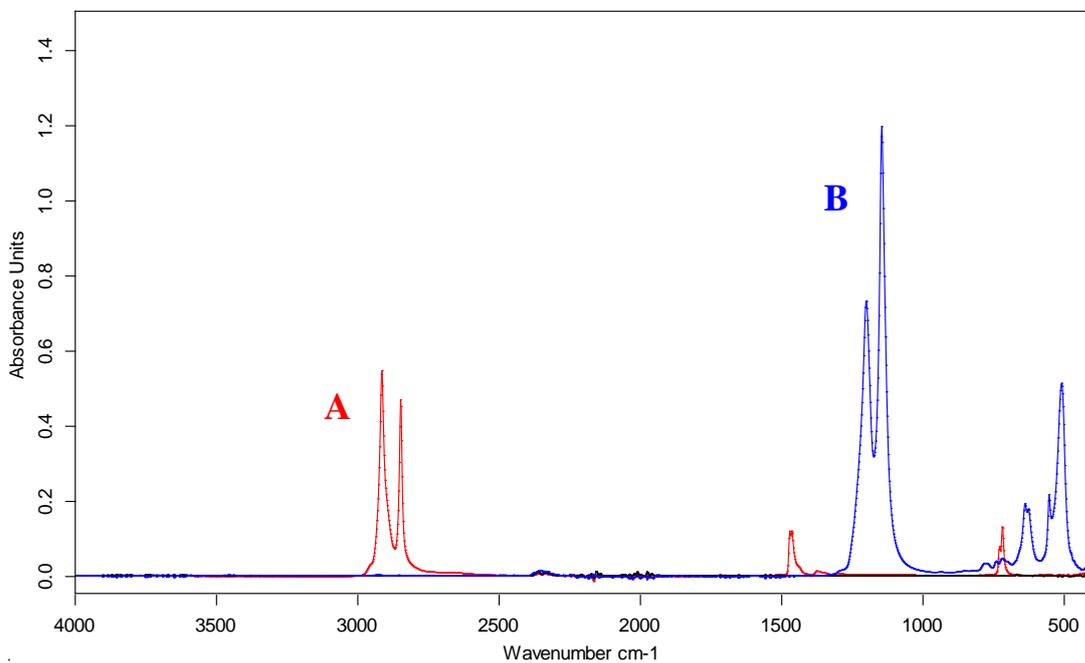
Spectres IR-TF réalisés en ATR (Diamant) des deux tubes A et B :

Ces spectres montrent que les tubes A et B sont de nature différentes. Le spectre IR-TF du tube A est caractéristique d'un polyéthylène (PE), tandis que le spectre du tube B est caractéristique d'un polytétrafluoroéthylène (PTFE ou Teflon).

Le PTFE étant interdit dans les zones expérimentales en souterrain, cet échantillon a été considéré comme une erreur d'étiquetage (ou autre) et n'a pas été pris en compte pour la suite des analyses.

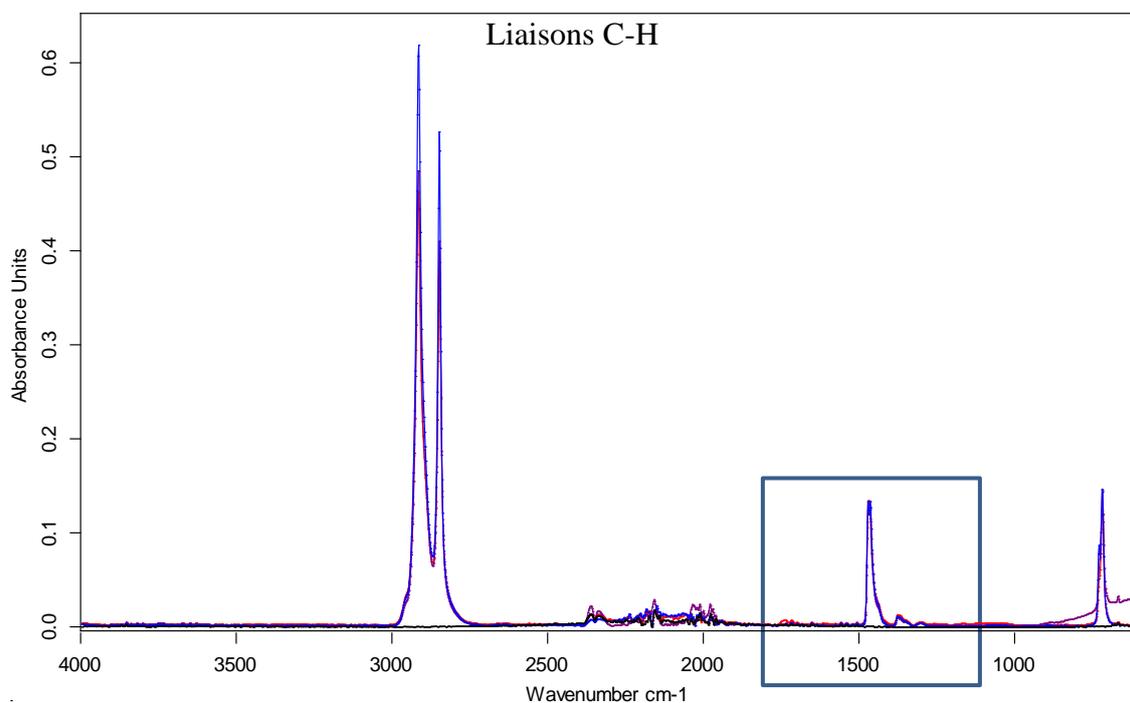
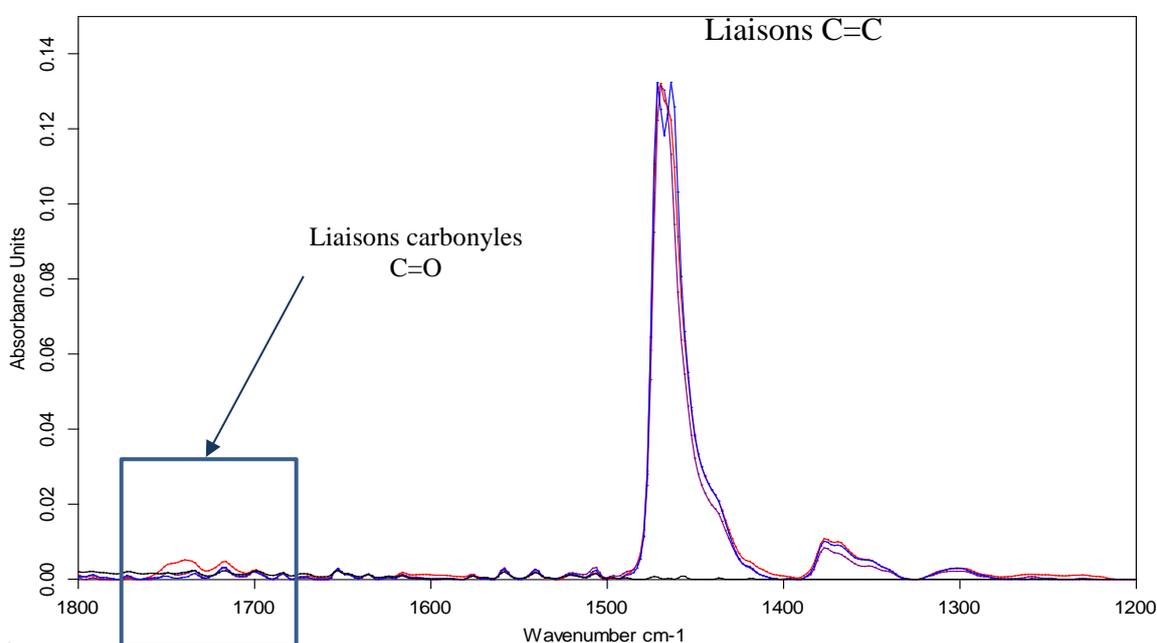
Le pic présent entre 1700 cm^{-1} et 1750 cm^{-1} sur l'extérieur du Tube New Unused (spectre rouge), correspond aux liaisons carbonyle (C=O). Dans le cas du polyéthylène ce pic démontre un début d'oxydation du matériel sur la surface externe seulement.

- le tube New Unused commence légèrement à être affecté par l'oxydation sur sa partie extérieure. Pour l'instant, ses caractéristiques mécaniques ne sont pas affectées.
- le tube CH448 P5 installé dans CMS depuis plusieurs années est affecté par l'oxydation sur sa partie extérieure, intérieure et dans la tranche ce qui explique qu'il ait perdu ses caractéristiques mécaniques et donc qu'il se fissure et/ou casse.

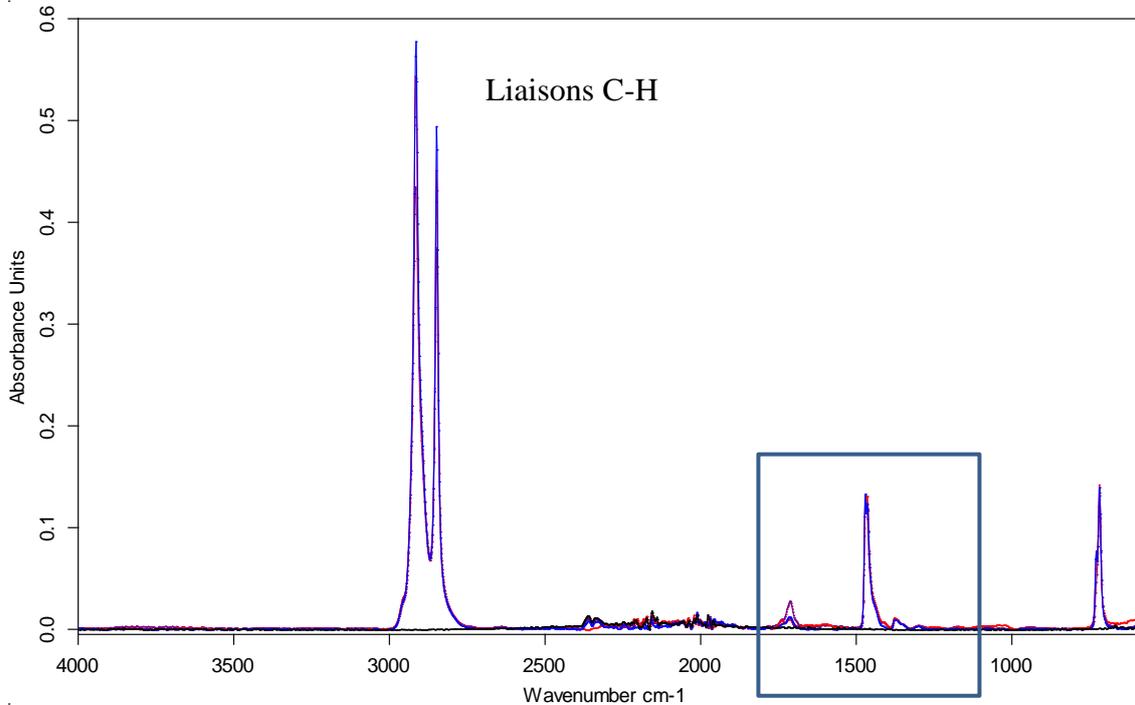
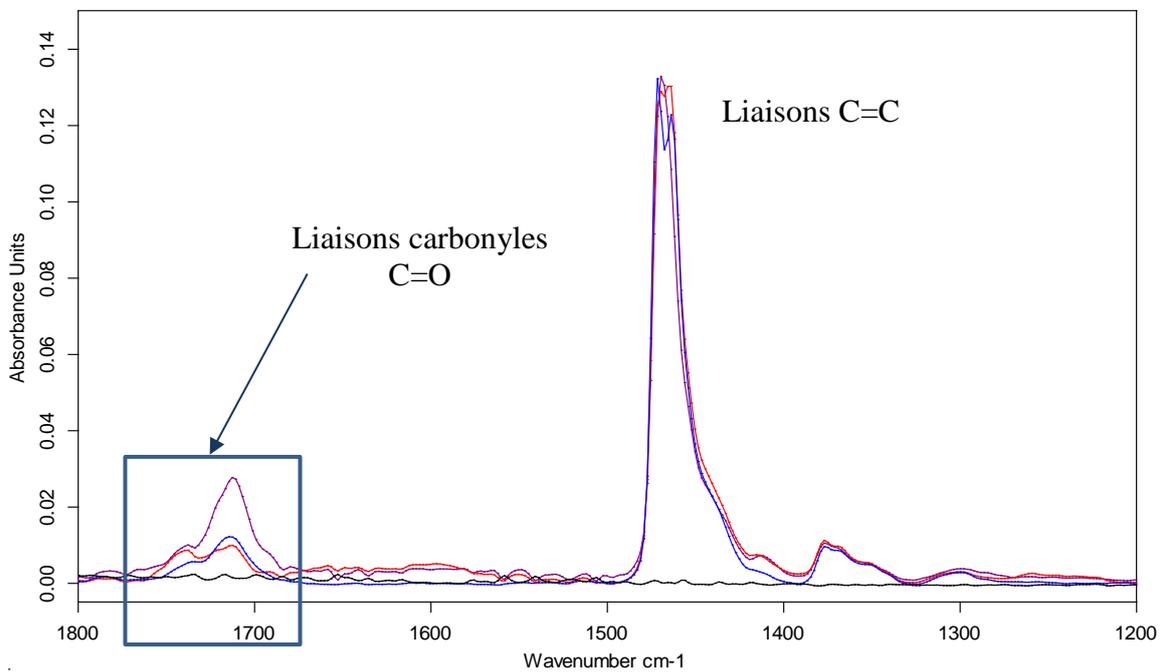
Spectres du tube CH448 P5 : Intérieur – Extérieur – Tranche – Référence ATR diamant

Comme dit précédemment, le pic présent entre 1700 cm^{-1} et 1750 cm^{-1} correspond aux liaisons carbonyle (C=O). Ce pic est présent sur les spectres intérieurs, extérieur et tranche du tube CH448 P5. Dans le cas de ce tube (réf. CH448 P5) ces pics démontrent un début d'oxydation du matériel sur l'ensemble du tube.

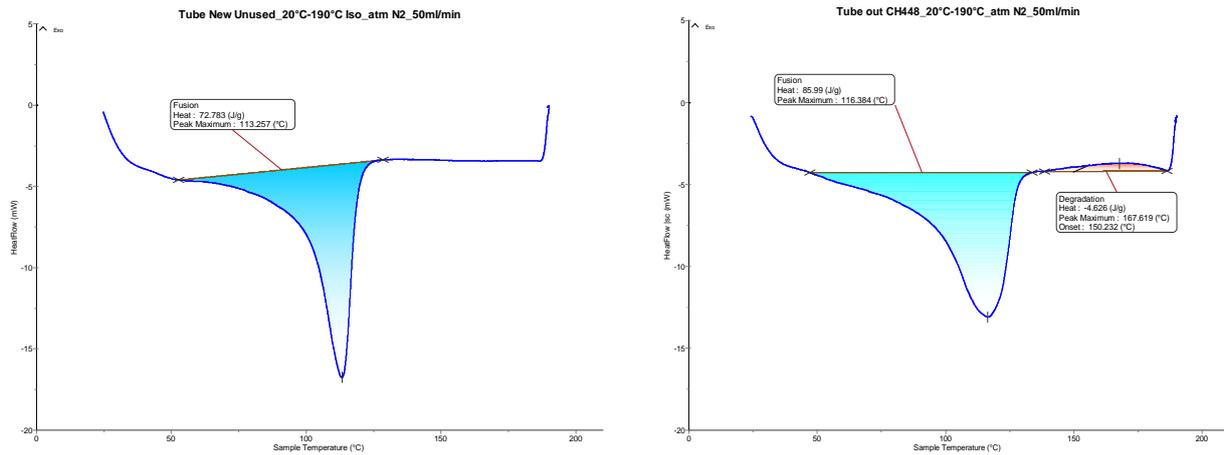
Figure 4: Thermogramme non-isotherme des tubes New Unused (gauche) et CH448 P5 (droite)

Pic Fusion	Remarque
Tube New Unused	113 °C	/
Tube CH448 P5	116 °C	Pic exothermique à partir de 150 °C avec un max à 167 °C

Les températures de fusion montrent qu'il s'agit pour les deux tubes de polyéthylène basse densité (LDPE).

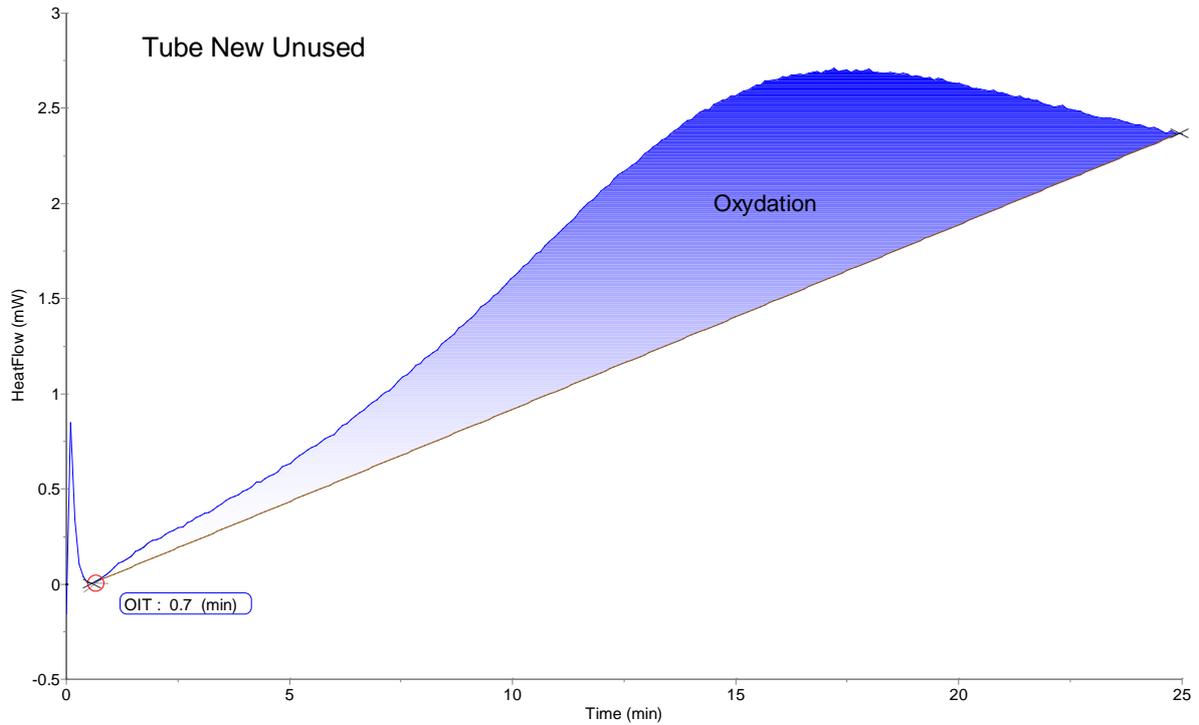
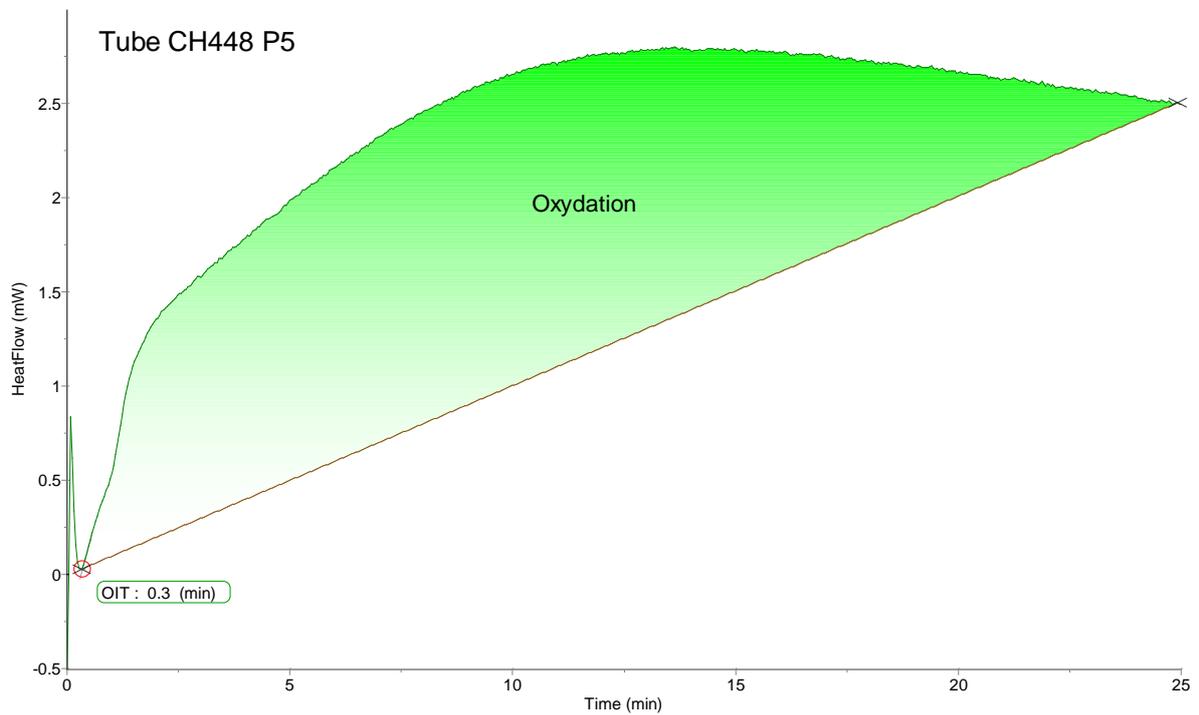
- Régime isotherme 190°C sous Air

Tube New Unused	Tube CH448 P5
<i>OIT (min)</i>	0.7	0.3

Ce résultat indique un OIT de moins d'une minute donc quasiment nul. Donc une absence de protection à l'oxydation.

Les mesures d'OIT des tubes New Unused et CH448 P5 utilisés pour l'alimentation en gaz des RPC de CMS confirme que ces tubes ne sont pas ou plus protégés contre l'oxydation (respectivement de 0.7 min et 0.3min) et donc perdent leurs caractéristiques mécaniques et se dégradent rapidement.

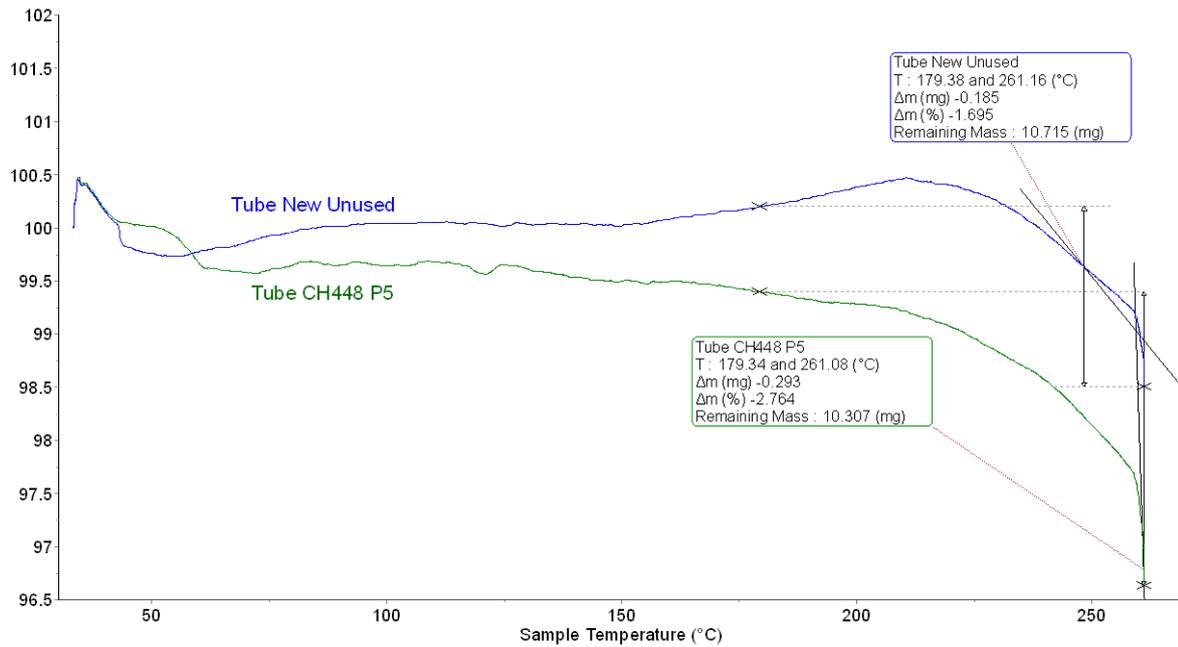
Thermogrammes TGA

Perte de Masse	
Tube New Unused	1.69%
Tube CH448 P5	2.76%

La perte de masse du tube utilisé à CMS (CH448 P5) est légèrement plus importante que dans le cas du tube neuf. Ce résultat semble indiquer une dégradation de ce matériel liée à son utilisation. Cependant, compte tenu de la faible différence entre ces deux mesures, il est difficile d'être absolument catégorique.
